子供の移動経路／通学路等の安全対策箇所図（イメージ）

長野県
下伊那郡

泰阜村

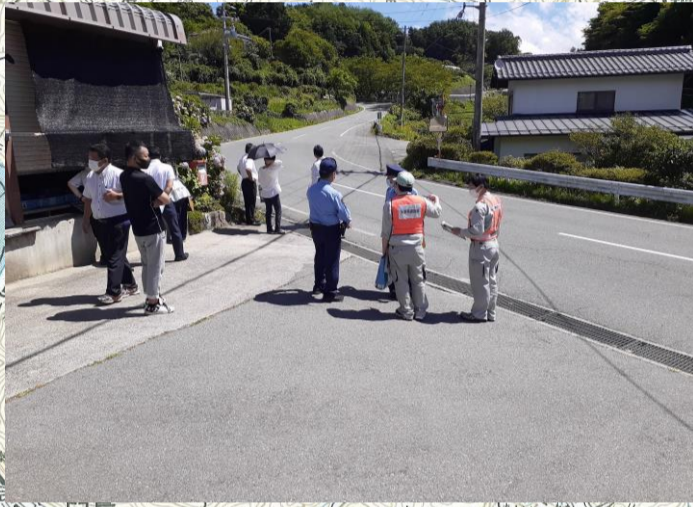
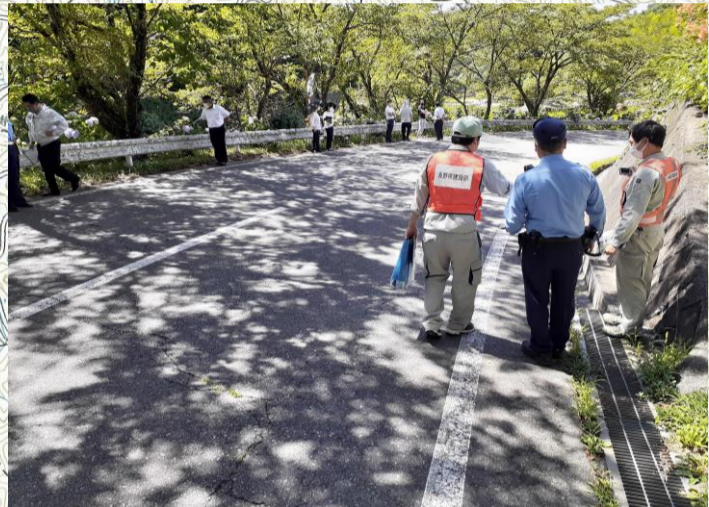
見通しが良くない道路状況のため、道路カラー塗

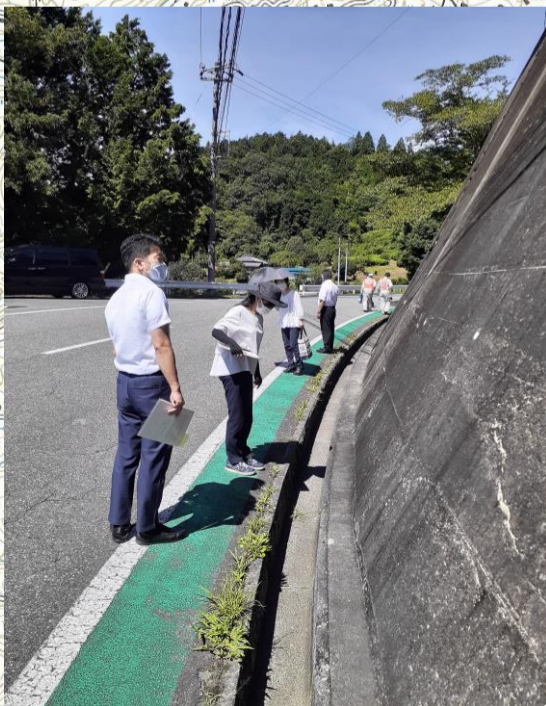
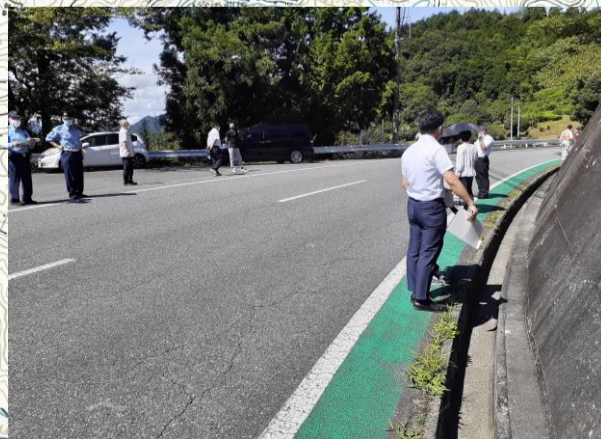
県道1号線
グリーンベルト横の側溝に、安全のためグレーチングが必要
